# Umnutzung und Umgestaltung des Ensembles

## Ehemals Mitteldeutsche Malzfabrik

Bad Langensalza | Lange Straße 35

## Schaden-Mangel-Analyse 1

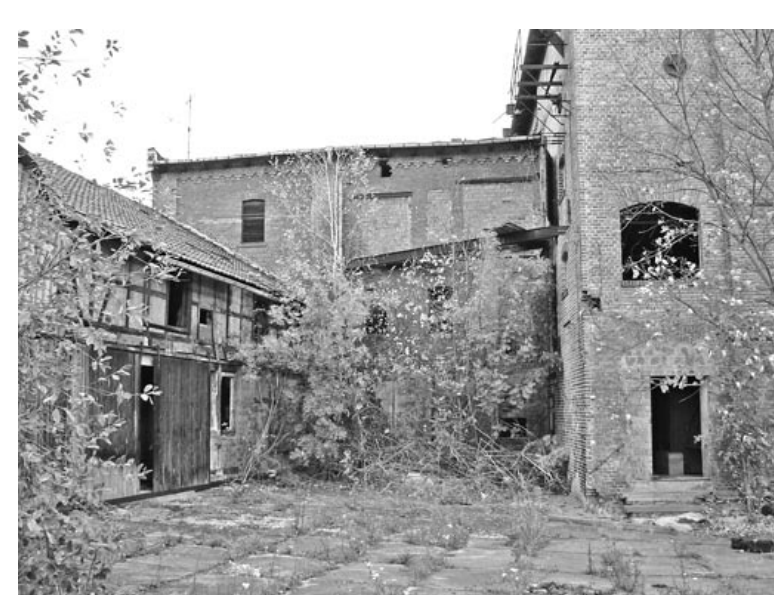
- Abb.45: Blick vom Hof auf die zweite Darre, den Erweiterungsbau der Tenne und das Seitengebäude III
- Abb.46: Hofseitige Anbindung des Seitengebäudes I an das südliche Wohnhaus
- Abb.47: zerstörter Anschluss der ersten Darre an die Tenne
- Abb.48: zerstörter südliche Gebäudeteil des Seitengebäudes II (Anschluss an das 1920 abgetrisene Brauhaus)
