Umnutzung und Umgestaltung des Ensembles

# Ehemals Mitteldeutsche Malzfabrik

Bad Langensalza | Lange Straße 35

## Schaden-Mangel-Analyse 3

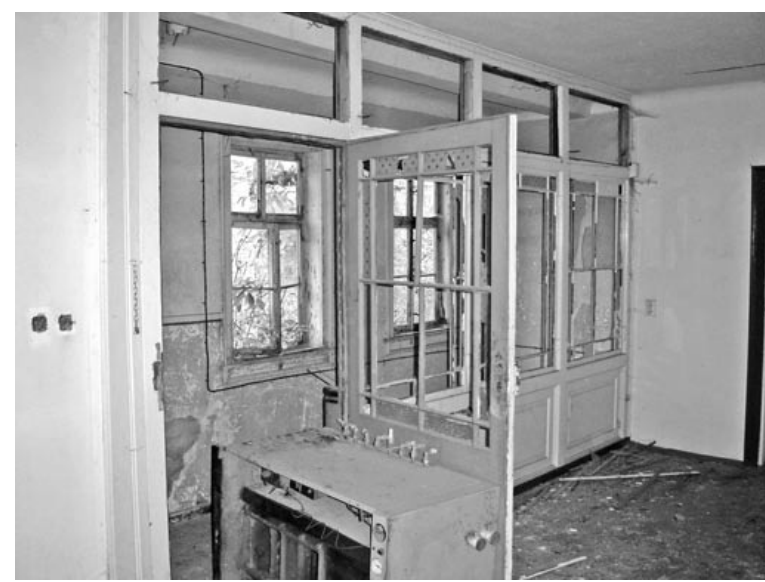
Abb.54

- Abb.54: Zerstörtes Treppenhaus im Wohnhaus (zweites OG)
- Abb.55: Sich lösende Deckenplatten in der Tenne (erste Ebene)
- Abb.56: Durch Nässe zerstörte Holzbalkendecke
- Abb.57: Rostende Stahlkonstruktion der Horden in den Darren
- Abb.58: Wasserscheiden in der Holzbalkendecke
- Abb.59: Einsturz eines Mauerteils zwischen Darre und Tenne

| funktionell-materielle Schäden und Mängel | statisch-konstruktive Schäden und Mängel | ästhetische Schäden und Mängel |
|---|---|---|
| F.28 Müllablagerungen in den einzelnen Gebäudeteilen | K.17 zerstörte Treppen teilweise nicht benutzbar | Ä.17 beeinträchtigende Raumwirkung durch nachträgliche Einbauten |

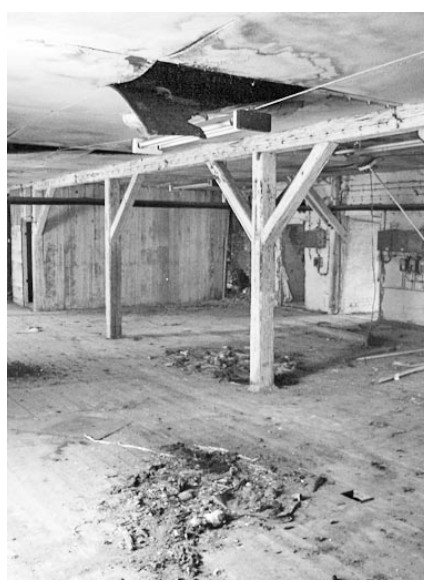
Abb.55

| funktionell-materielle Schäden und Mängel | statisch-konstruktive Schäden und Mängel | ästhetische Schäden und Mängel |
|---|---|---|
| F.25 kompletter Leerstand (Vandalismusgefahr, Gefahr des Verfalls durch mangelnde Nutzung und Pflege, verfällt der Natur) | K.14 Feuchteschäden im Bereich fehlender oder lecker Dachrinnen und Regenfallrohre | Ä.14 die Platten der Verblendungen der Deckenbalken (Tenne) beginnen sich abzulösen und hängen herunter |

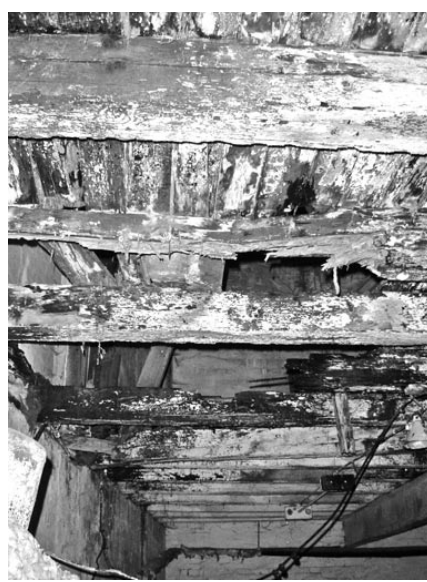
Abb.56

| funktionell-materielle Schäden und Mängel | statisch-konstruktive Schäden und Mängel | ästhetische Schäden und Mängel |
|---|---|---|
| F.29 zerstörte Fensterscheiben, insbesondere an der Fassade zur Lange Straße setzen die Gebäudeteile den Witterungseinflüssen aus (Gefahr der Schädigung durch Nässe) | K.18 Feuchteschäden im Dachtragwerk, Mauern, Holzkonstruktionen, Decken und Fußböden aufgrund mangelhafter Dachabdichtung (Wohnhaus, Seitengebäude, Tenne, Darren) | Ä.18 Abplatzungen des Innenputzes |

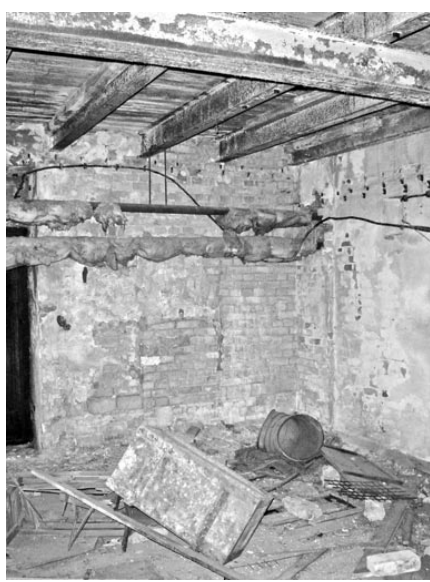
Abb.57

| funktionell-materielle Schäden und Mängel | statisch-konstruktive Schäden und Mängel | ästhetische Schäden und Mängel |
|---|---|---|
| F.30 große Gebäude- und Raumtiefen, ungünstiges Verhältnis zwischen Raumtiefe und Raumhöhe | K.19 fehlender Rostschutz für Stahlträger, Beeinträchtigung der Tragkraft, stellen die statische Sicherheit in Frage | Ä.19 zugemauerte Fenster |

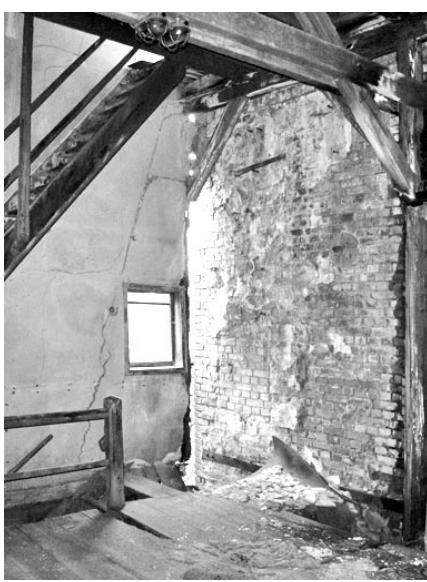
Abb.59

| funktionell-materielle Schäden und Mängel | statisch-konstruktive Schäden und Mängel | ästhetische Schäden und Mängel |
|---|---|---|
| F.31 unzulängliche horizontale Erschließung der einzelnen Gebäudeteile | K.20 ausbrechende Mauerteile lassen die Tragkonstruktion instabil werden (Tenne) | |
