Umnutzung und Umgestaltung des Ensembles

Ehemals Mitteldeutsche Malzfabrik

Bad Langensalza | Lange Straße 35

Schaden-Mangel-Analyse 4

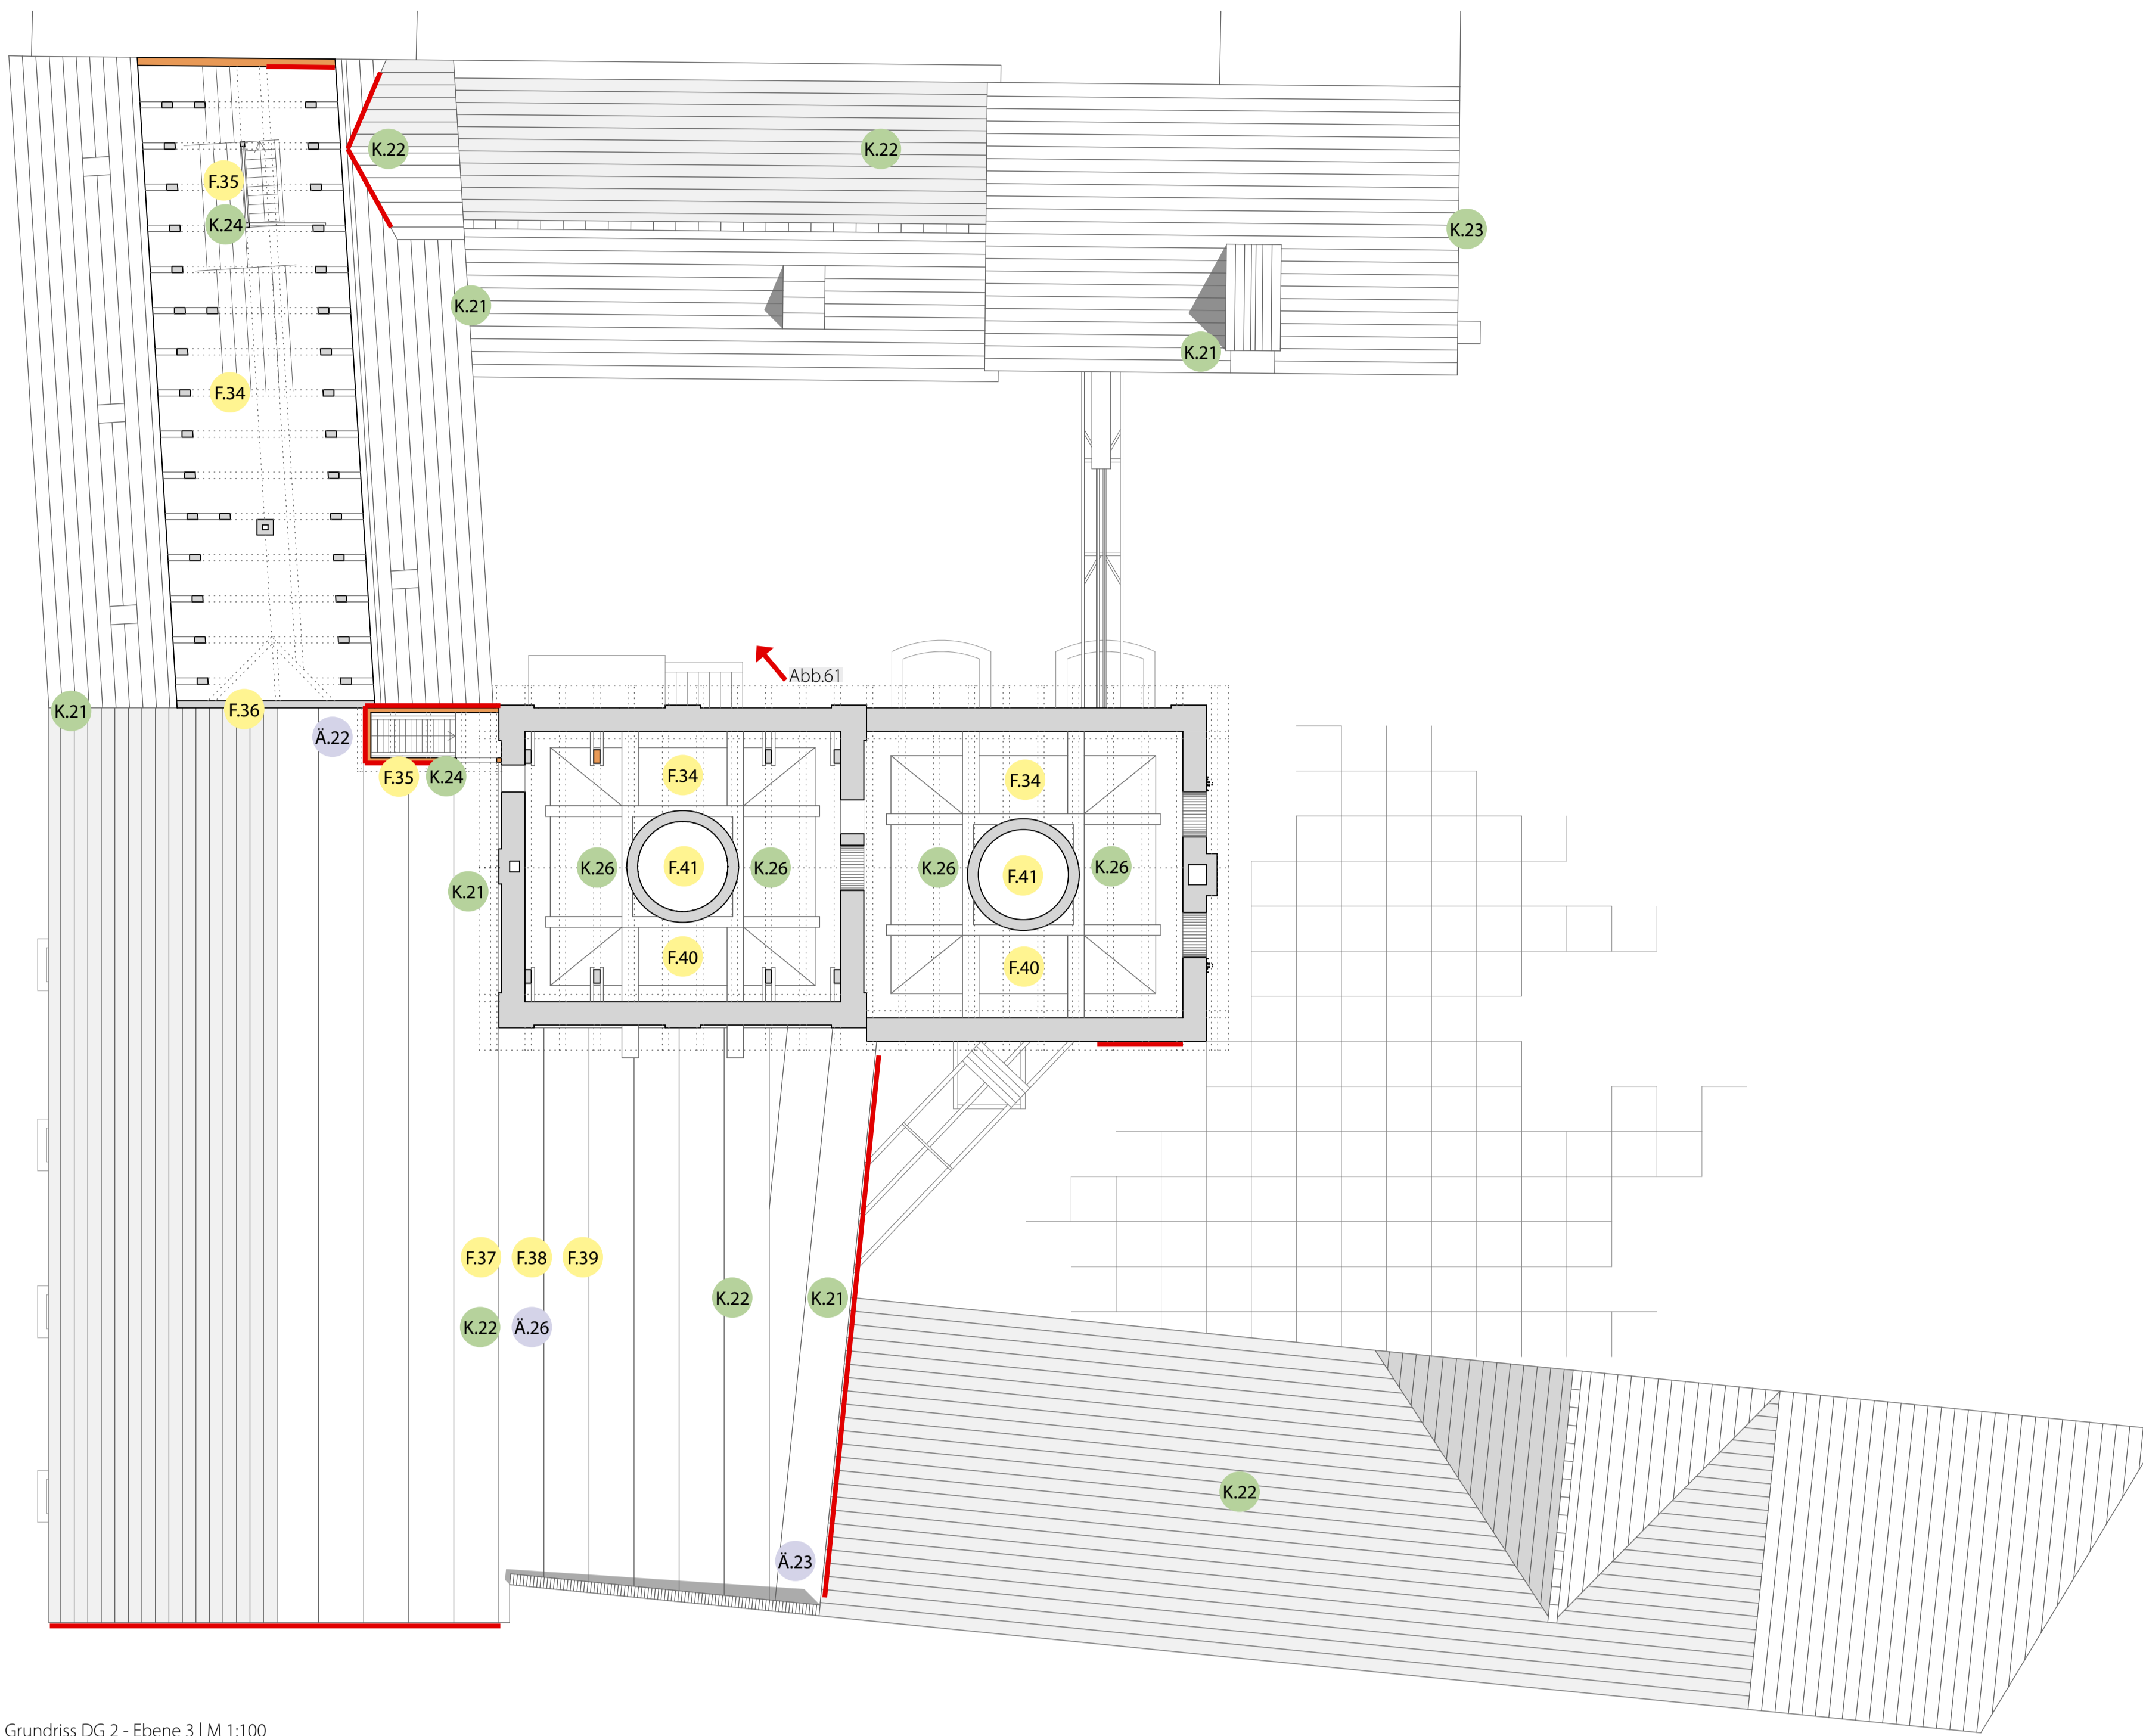
Grundriss DG 2 - Ebene 3 | M 1:100

- F.34 kompletter Leerstand (Vandalismusgefahr, Gefahr des Verfalls durch mangelnde Nutzung und Pflege, verfällt der Natur)
- F.35 Treppen als erste Rettungswege sind in Frage zu stellen
- F.36 fehlende qualifizierende Brandschnitte, zweiter Rettungsweg
- F.37 fehlende Sicherung gegen Absturz auf dem flachen Dachteil der Tenne
- F.38 Dachaufbau der Tenne, insbesondere das Flachdach könnte weitergehend genutzt werden, durch die Einrichtung einer Aussichtsterrasse oder das Aufbringen von Sonnenkollektoren zur Trinkwassererwärmung
- F.39 Sturzgefahr durch die sich wellende überalterte Dachpappe
- F.40 Taubendreck unter den Dächern, insbesondere den Darren durch mangelnde Vorrichtungen (Erkrankungsgefahr)
- F.41 Steigbügel in den Schornsteinen sind für den Aufstieg in Frage zu stellen

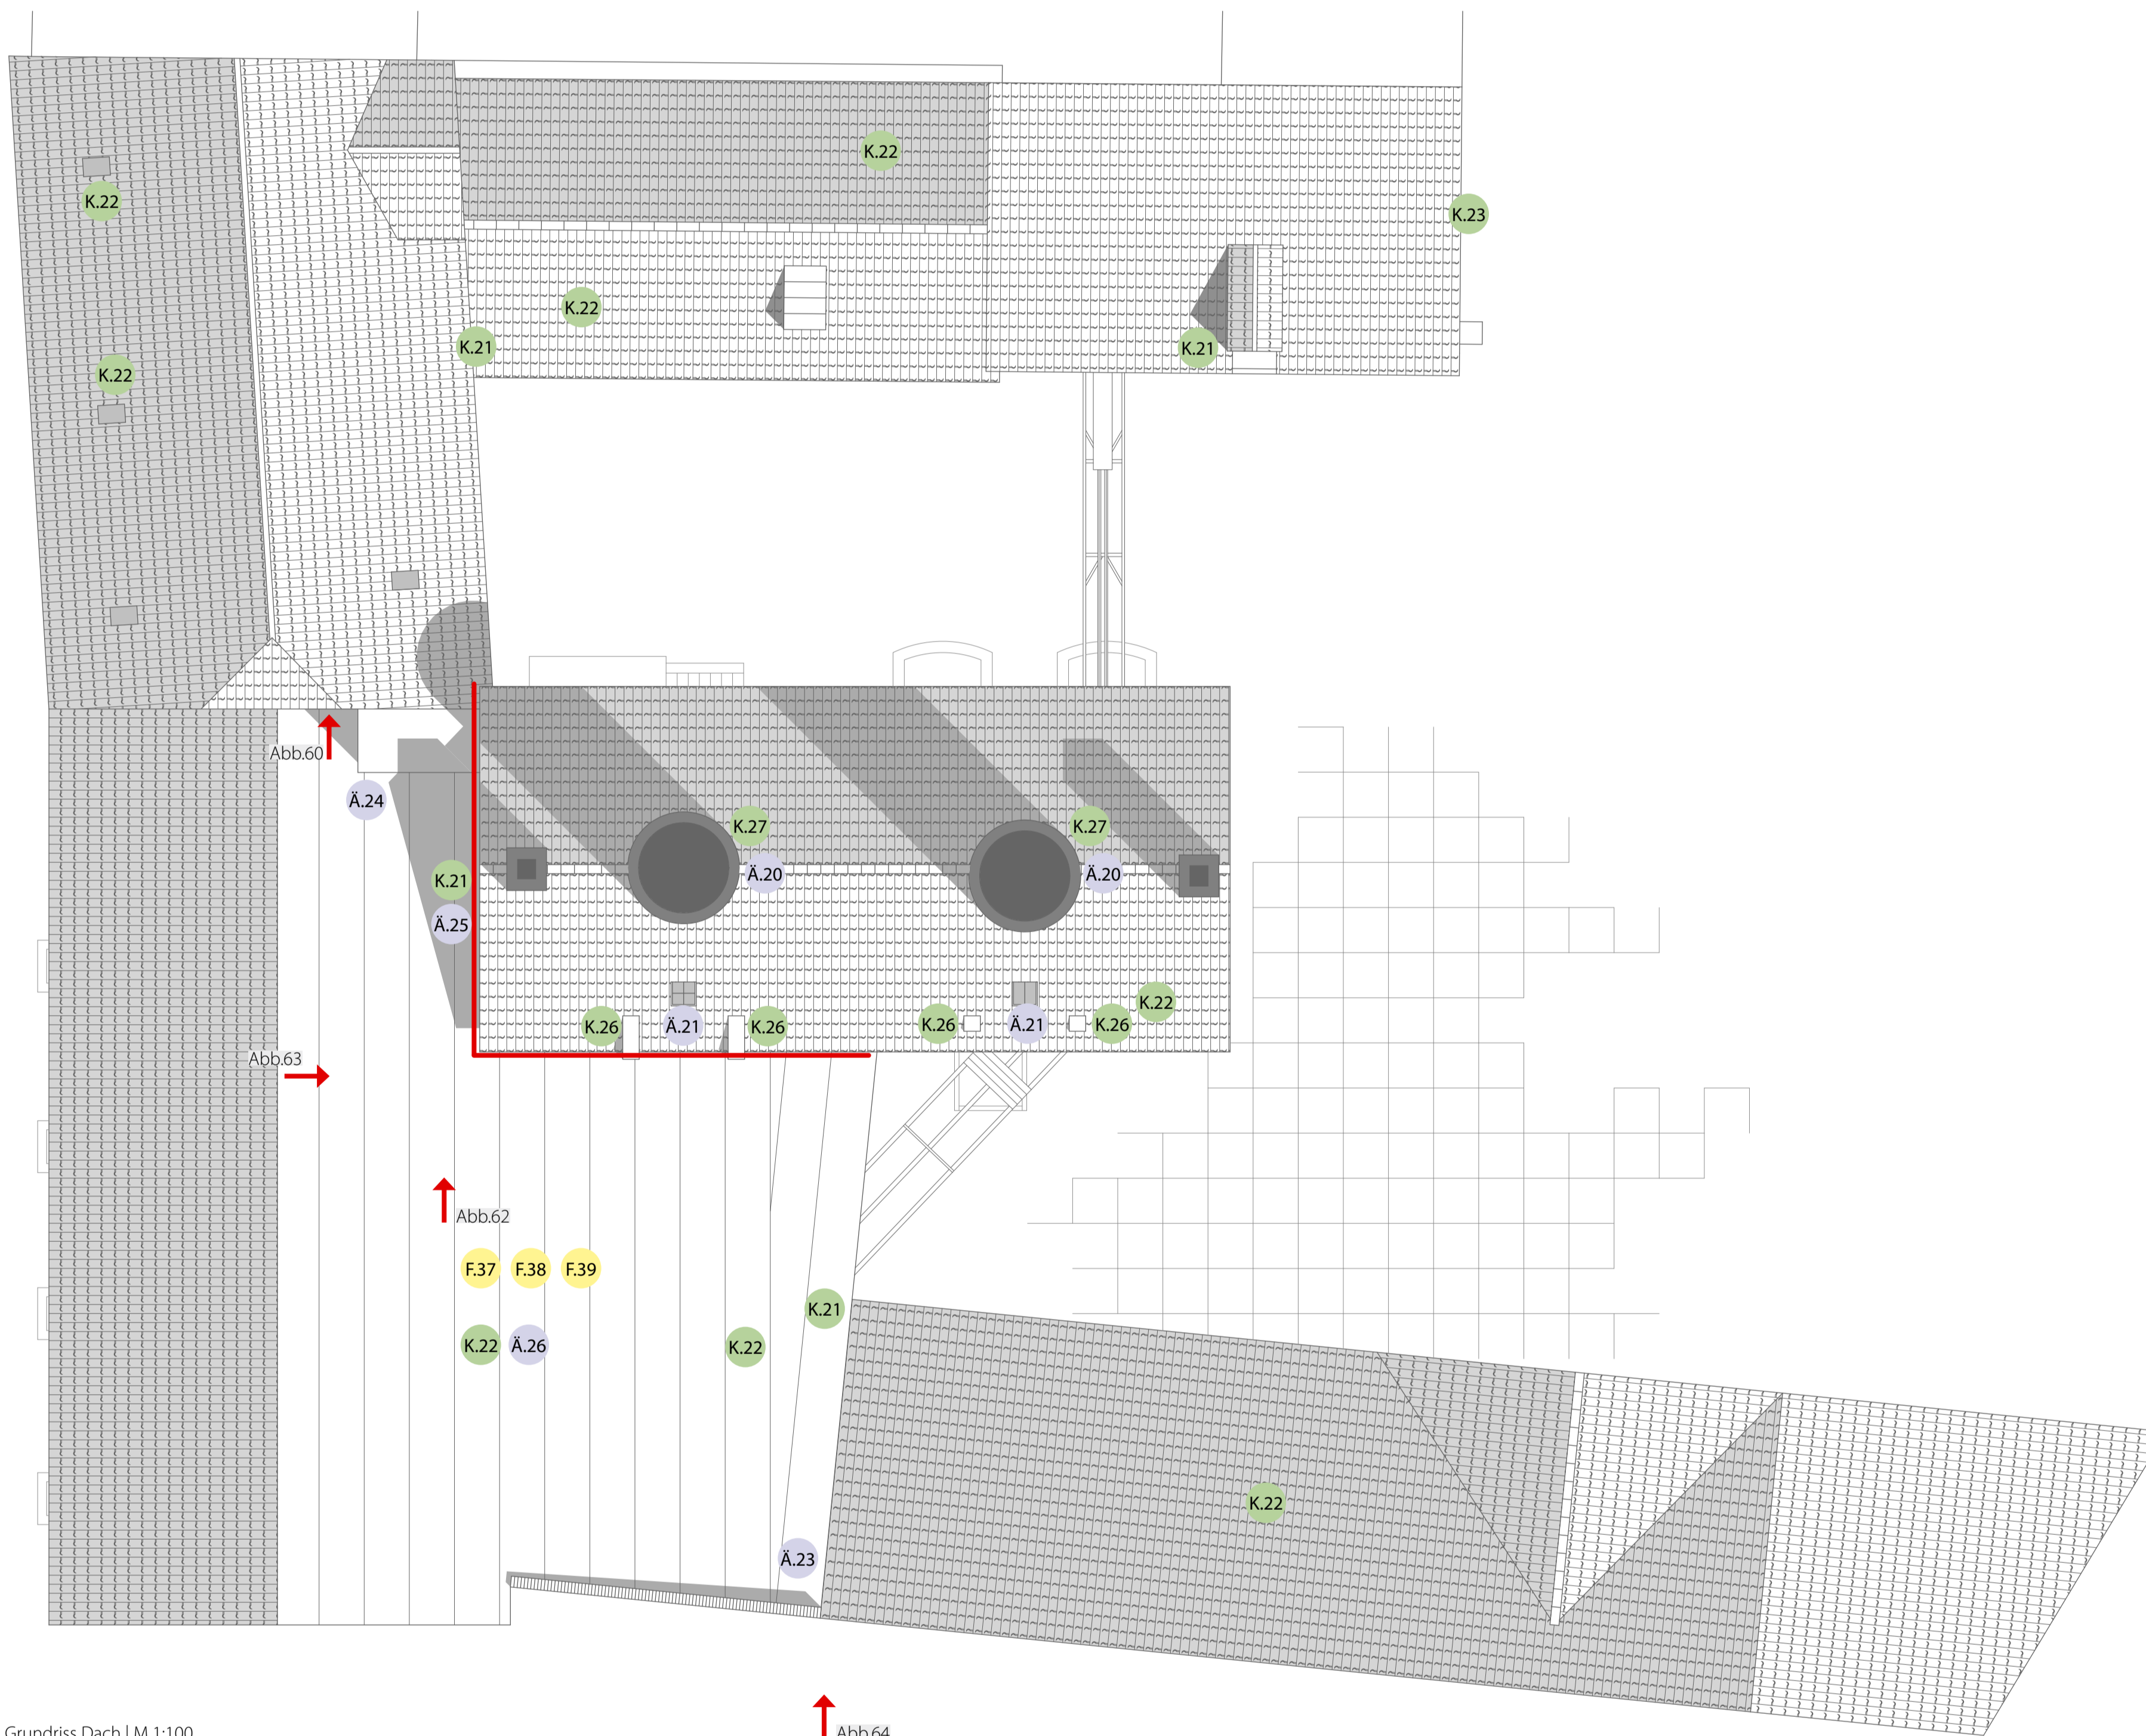
Grundriss Dach | M 1:100

- K.21 Feuchteschäden im Bereich fehlender oder leerer Dachrinnen und Regenfallrohre
- K.22 defekte Dachhaut; Nässe dringt ins Gebäudeinnere und schädigt darunter befindliche Gebäudeteile
- K.23 teilzerstörtes Seitengebäude II, Südseite offen
- K.24 zerstörte Treppen teilweise nicht benutzbar
- K.25 Feuchteschäden im Dachtragwerk, Mauern, Holzkonstruktionen, Decken und Fußböden aufgrund mangelhafter Dachabdichtung (Wohnhaus, Seitengebäude, Tenne, Darren)
- K.26 fehlender Rostschutz für Stahlträger, Beeinträchtigung der Tragkraft, stellen die statische Sicherheit in Frage
- K.27 drohende Zerstörung der Schornsteinköpfe durch mangelnde Sicherung

- Ä.20 Fehlen der malzereitypischen Aufbauten über den Darren
- Ä.21 Durchstoßen von Stahlträgern durch die Dachhaut an den Darren
- Ä.22 der Dachausstieg wirkt wie ein Verschlag
- Ä.23 alte UKW- und Fernsehantennen
- Ä.24 Asbestschindeln am Dachausstieg harmonisieren nicht mit dem Backsteinbau
- Ä.25 Ortsgang der Darren nicht fachmännisch gehalten
- Ä.26 große Dachfläche könnte unterschiedlich genutzt werden

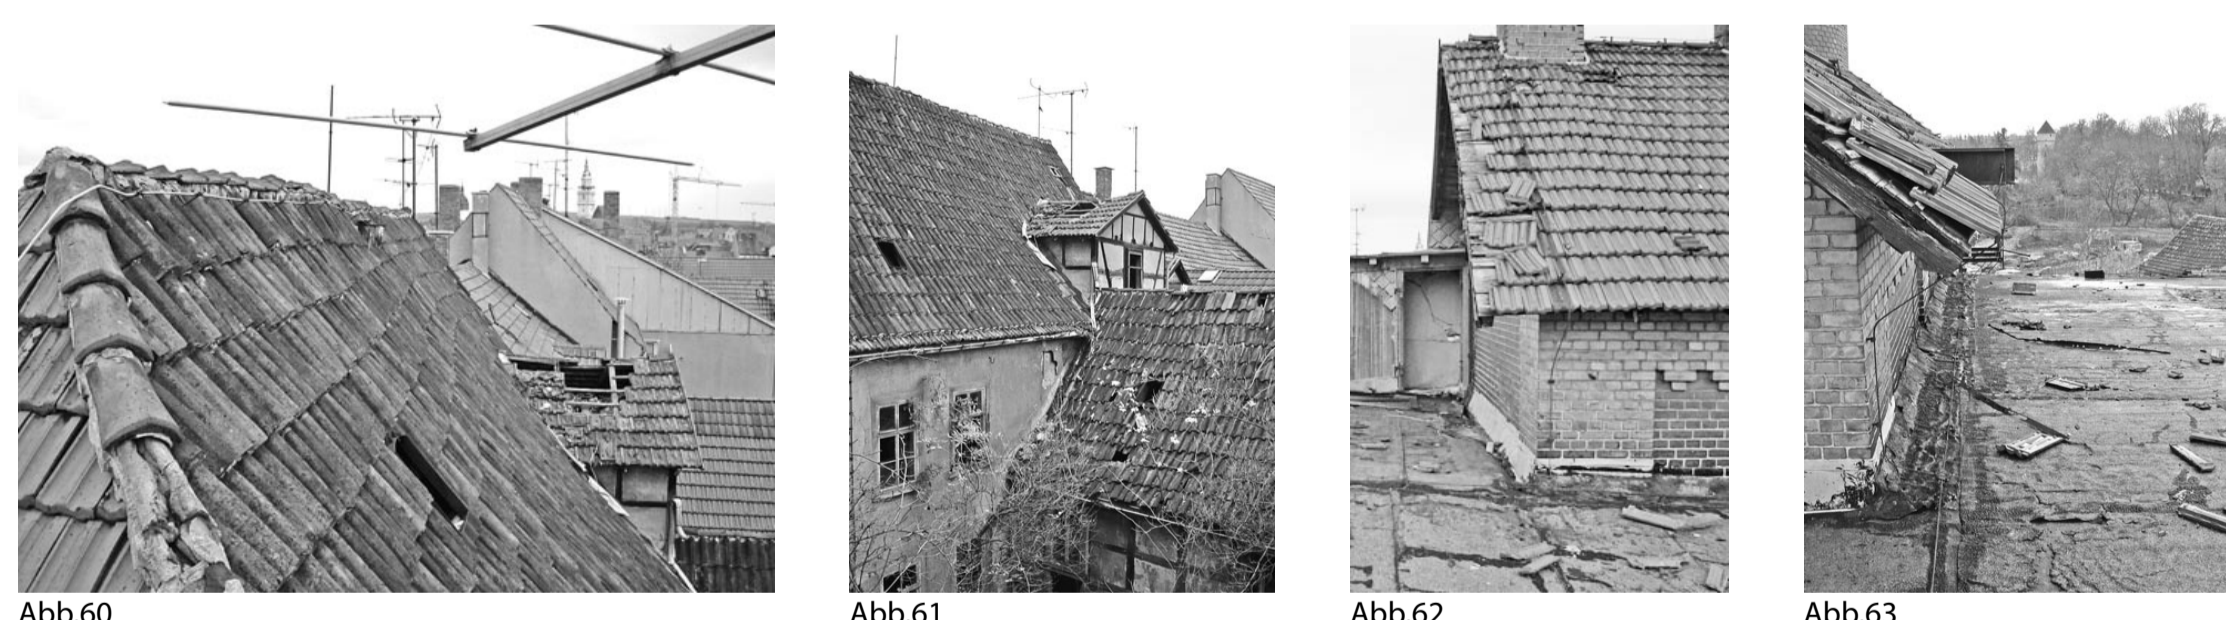
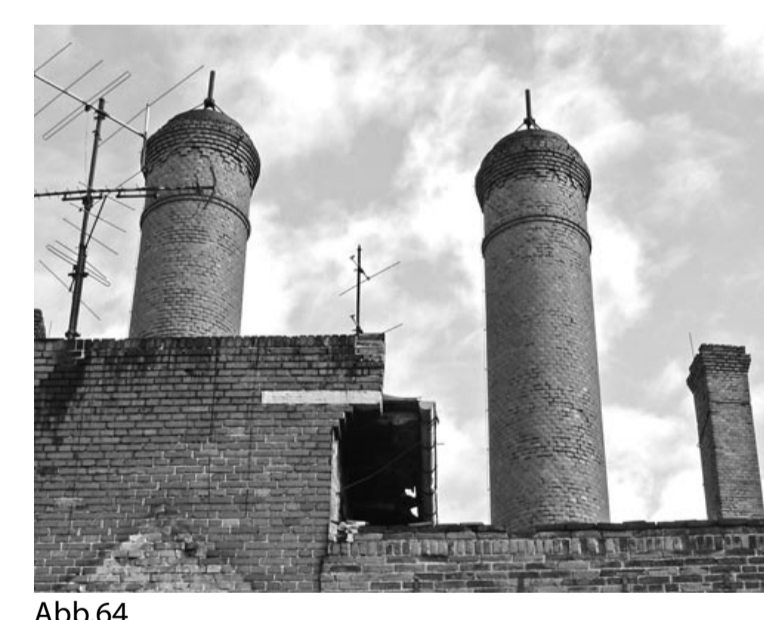
- Abb.60: Beschädigte Dachgaube auf der südlichen Dachhälfte des Wohnhauses
- Abb.61: Defekte Dachziegel am Dach des Seitengebäudes I lassen Wasser in das Gebäudeinnere dringen
- Abb.62: Verwitterter oder zerstörter nördlicher Ortsgang an der ersten Darre
- Abb.63: Abstürzende Dachziegel von der Darre zerstören die Dachpappe des Flachdaches auf der Tenne
- Abb.64: Beginnende Zersetzung der Schornsteinköpfe
