Umnutzung und Umgestaltung des Ensembles

Ehemals Mitteldeutsche Malzfabrik

Bad Langensalza | Lange Straße 35

Schaden-Mangel-Analyse 5

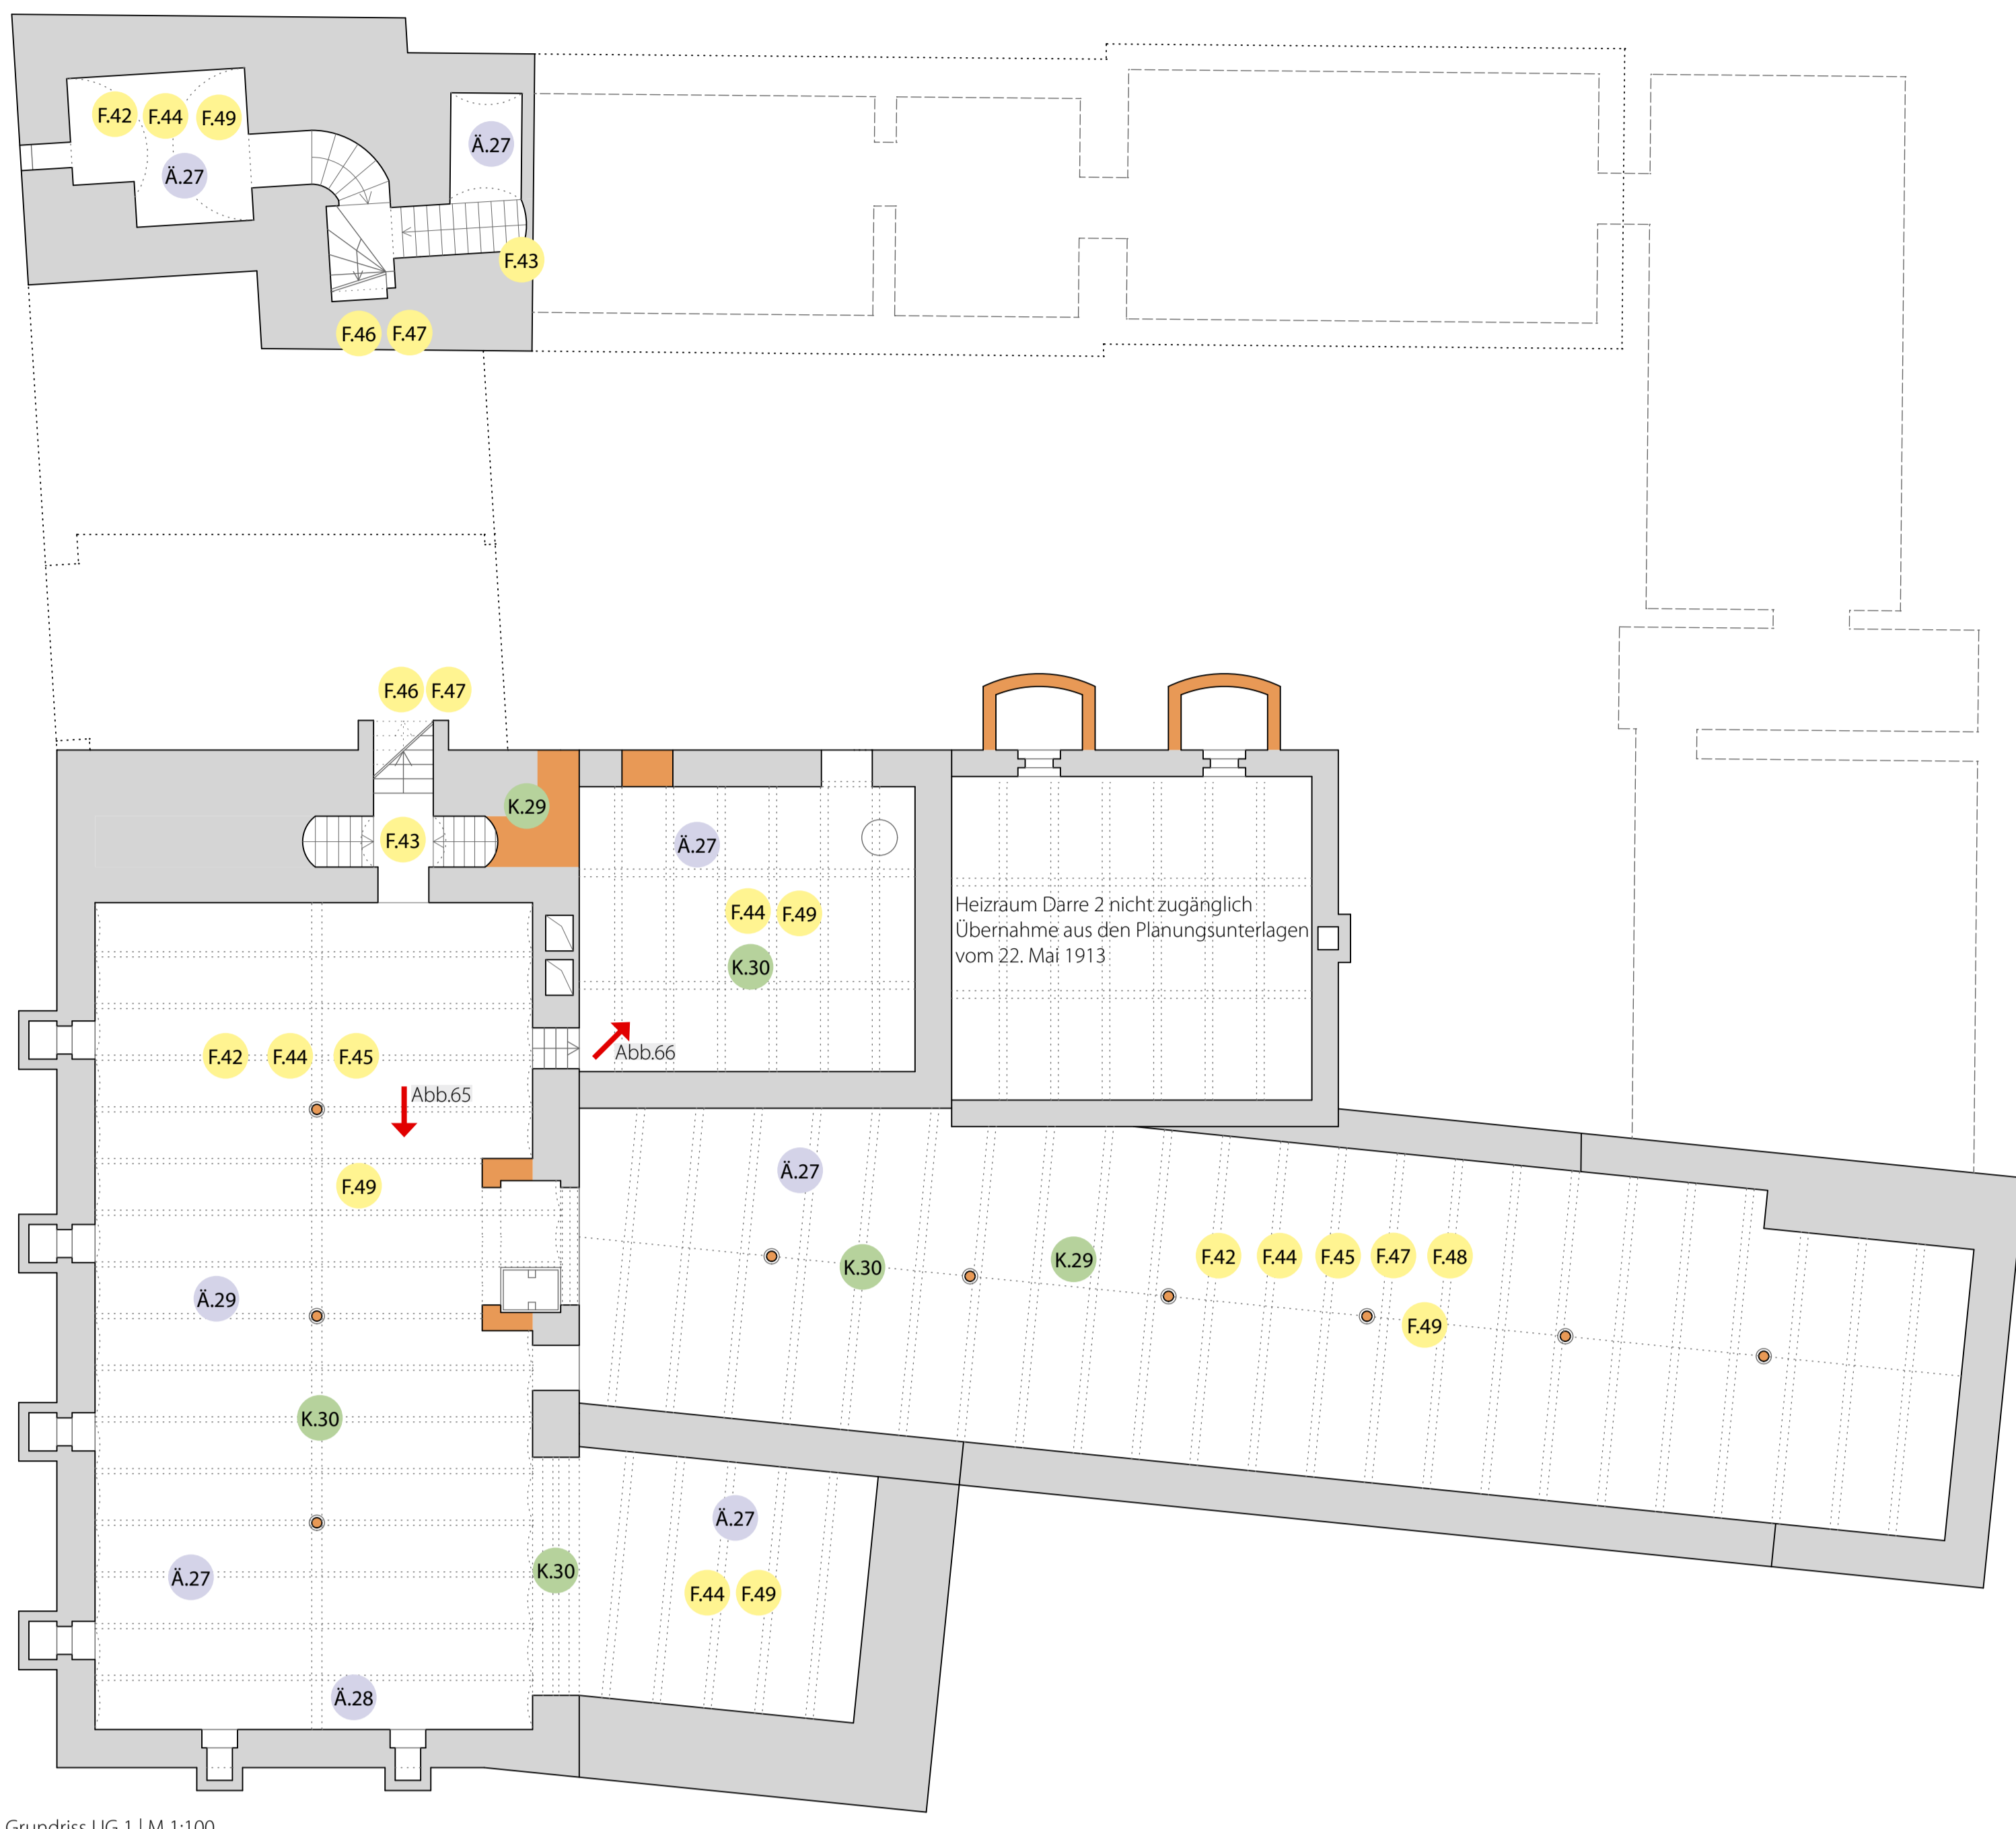
Grundriss UG 1 | M 1:100

- F42 kompletter Leerstand (Vandalismusgefahr, Gefahr des Verfalls durch mangelnde Nutzung und Pflege, verfällt der Natur)
- F43 Treppen als erste Rettungswege in Frage zu stellen
- F44 unzureichende Belichtung sowie Belüftung (Mälzerei, Lagerkeller, Keller)
- F45 große Gebäude- und Raumtiefen, ungünstiges Verhältnis zwischen Raumtiefe und Raumhöhe
- F46 ungünstige Anordnung der Kellerzugänge: zu lange Wege, Ringform
- F47 Fluchtwege im Brandfall nicht ausreichend
- F48 erschwerte Orientierung, labyrinthartige Aneinanderkopplung der Kellerräume
- F49 die Versorgung der Gebäude mit allen Medien (Wärme, Strom, Wasser, Abwasser) ist desolat, wurden demantiert oder fehlen gänzlich

- K28 Feuchteschäden durch eindringendes Wasser, sehr hohe Luftfeuchtigkeit
- K29 teilzerstörte Keller; durch einstürzendes Gewölbe
- K30 fehlender Rostschutz für Stahlträger; Beeinträchtigung der Tragkraft, stellen die statische Sicherheit in Frage

- Ä27 Müllablagerungen in den Kellerräumen ziehen Ungeziefer an und verschlechtern das Raumklima
- Ä28 Salzausblühungen am Mauerwerk
- Ä29 gatterartige Einbauten zerstören die Raumwirkung der Kellerräume

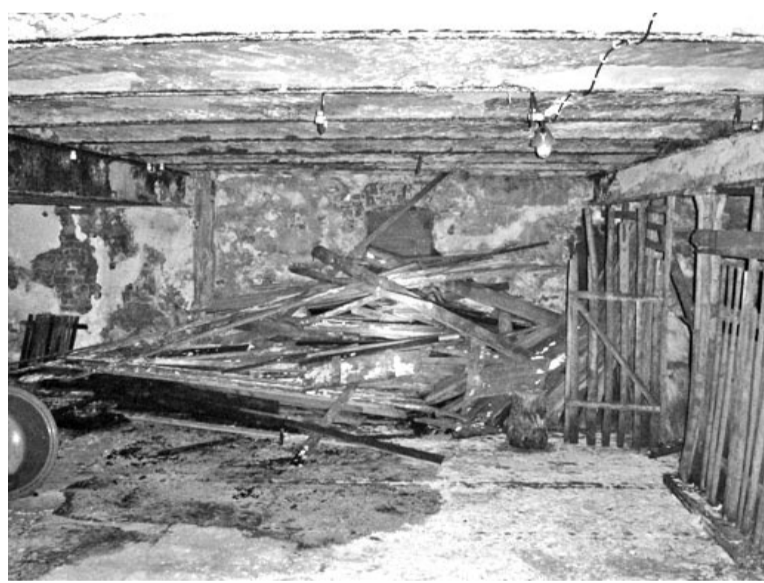
Abb.65

- Abb.65: Gitterartige Einbauten im ersten Untergeschoss der großen Tenne
- Abb.66: Statische Unsicherheit bei der rostenden Stahlkonstruktion in der ersten Darre (erstes UG)
- Abb.67: Rostende Stahlkonstruktion in der neuen unterirdischen Tenne
- Abb.68: Einstürztes Kellergewölbe unterhalb der 1920 abgerissenen Brauerei
