# Umnutzung und Umgestaltung des Ensembles

## Ehemals Mitteldeutsche Malzfabrik

Bad Langensalza | Lange Straße 35

## Schaden-Mangel-Analyse 1

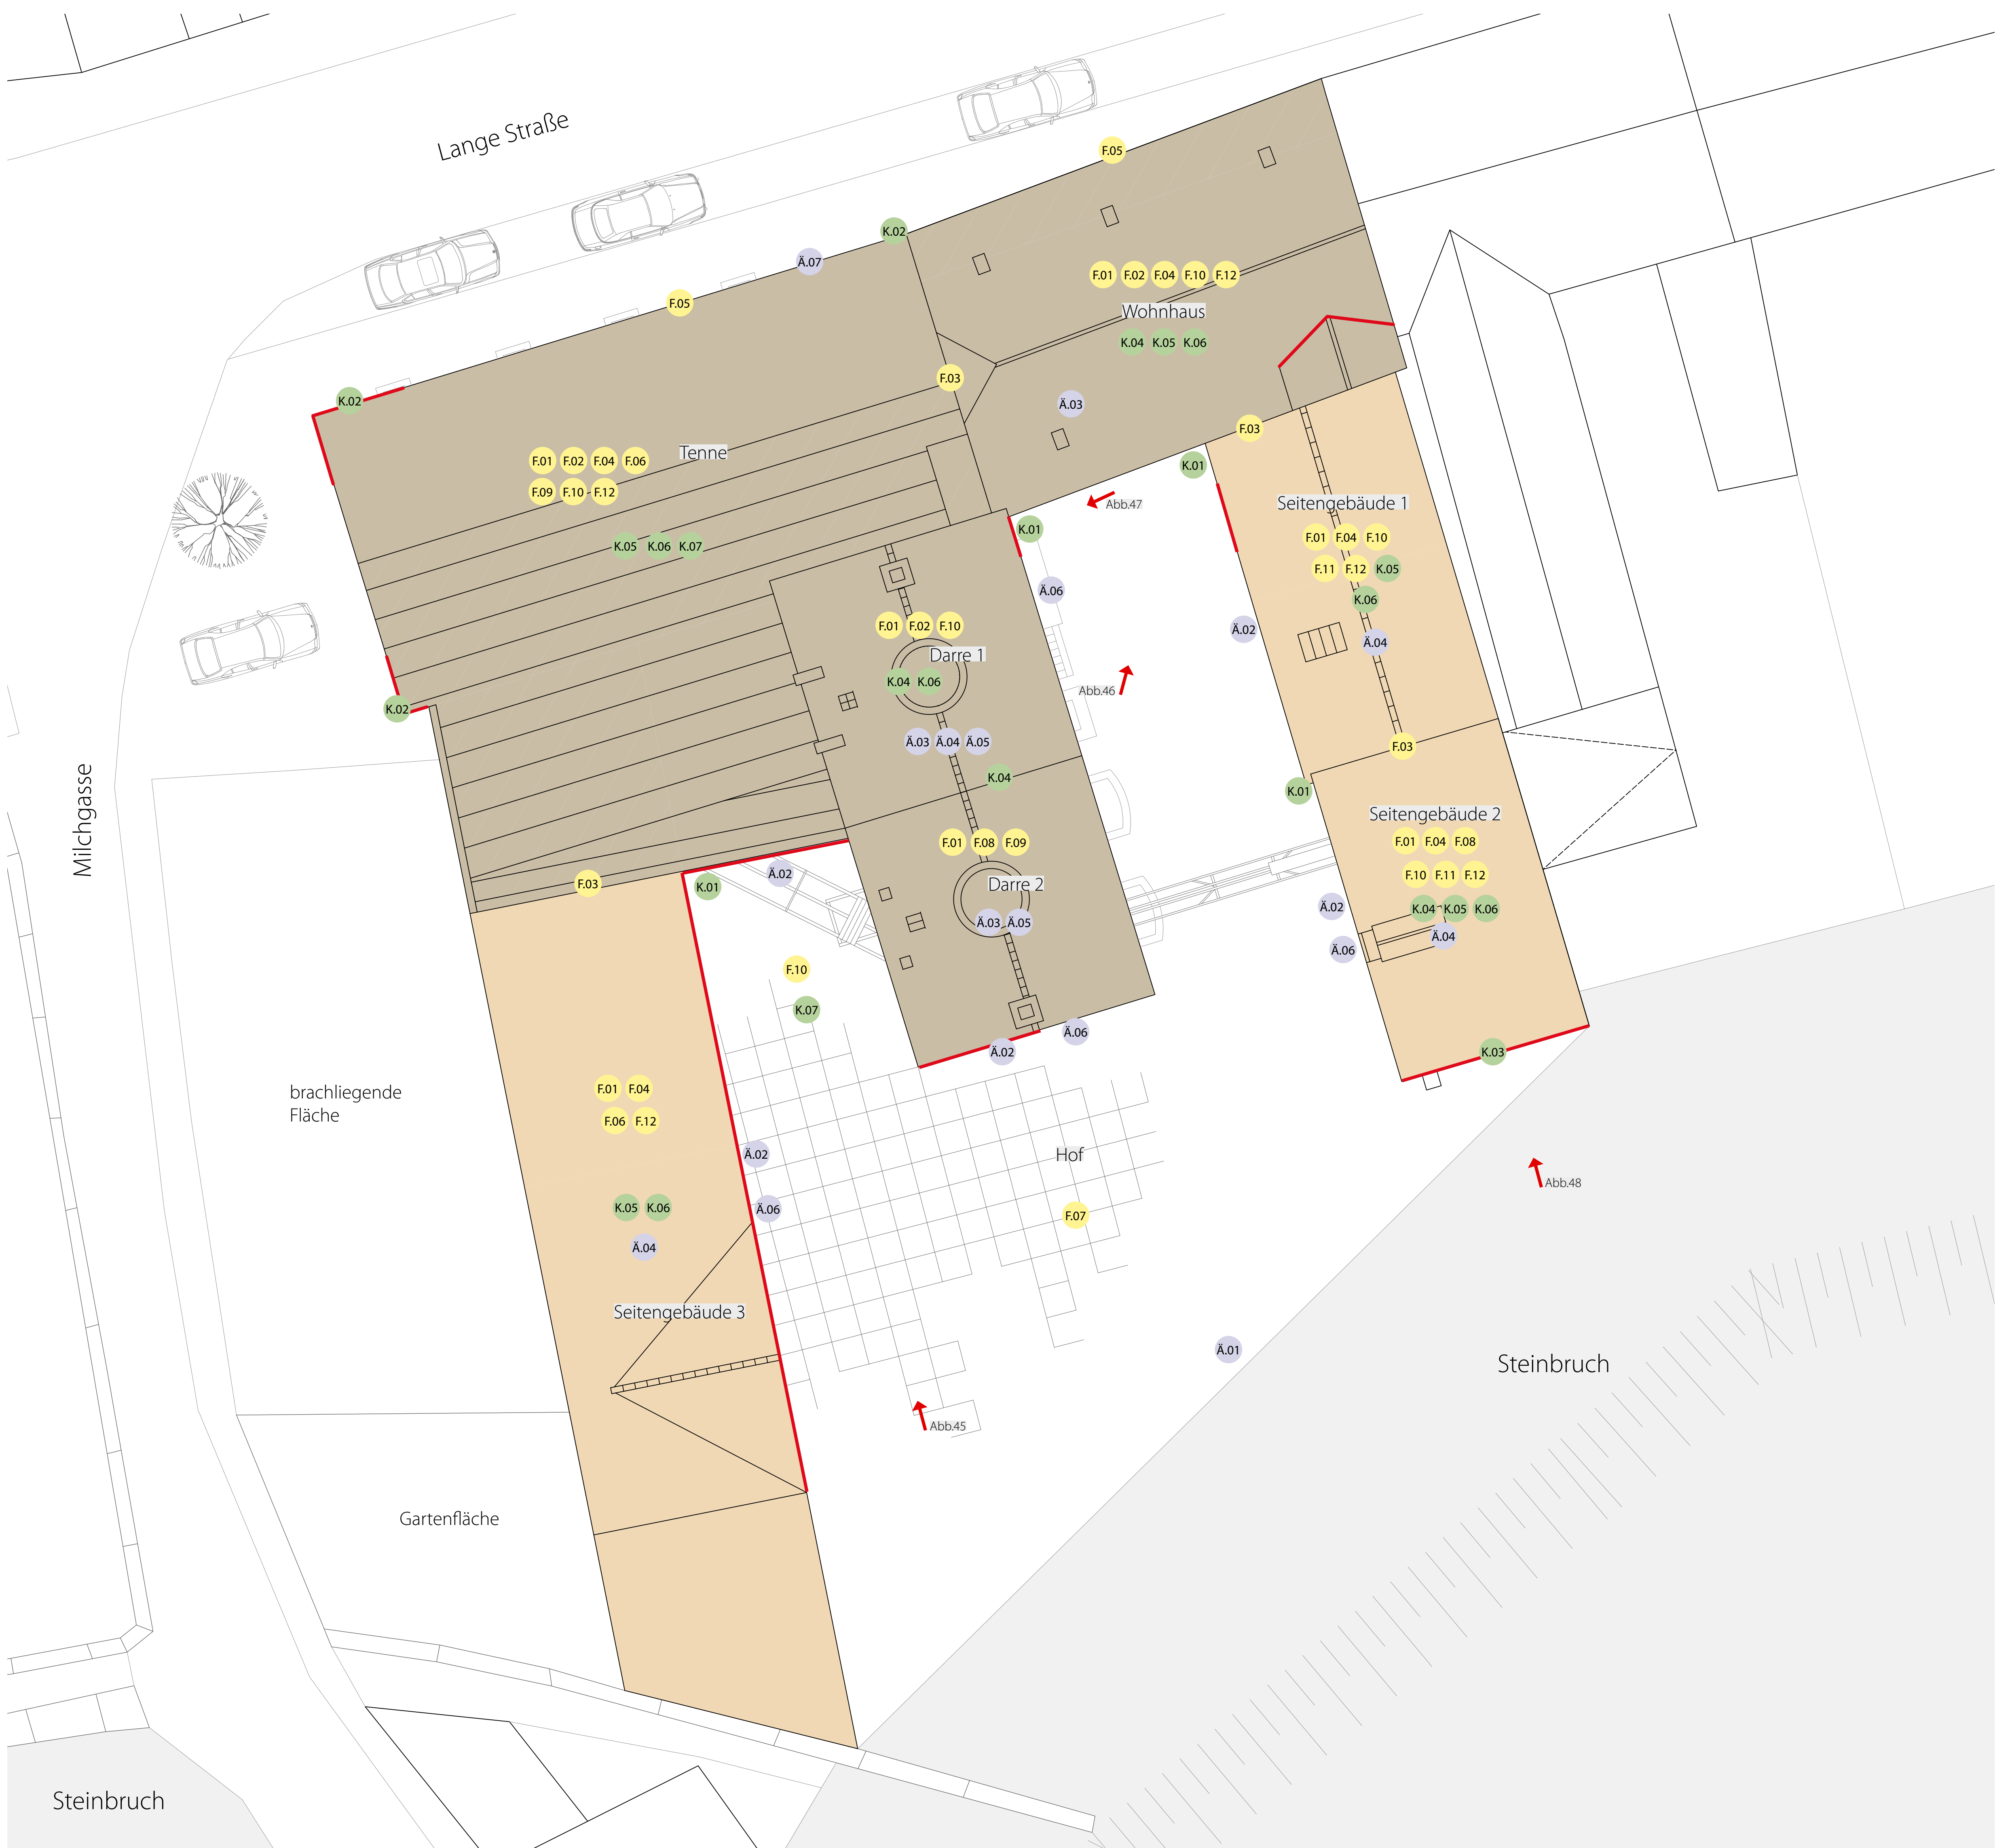
### Lageplan Malzfabrik (M 1:100)

- F01 kompletter Leerstand (Vandalismusgefahr, Gefahr des Verfalls durch mangelnde Nutzung und Pflege, verfällt der Natur)
- F02 Treppen als erste Rettungswege in Frage zu stellen

- F03 fehlende qualifizierende Brandschnitte, zweiter Rettungsweg
- F04 Müllablagerungen in den einzelnen Gebäudeteilen
- F05 zerstörte Fensterscheiben, insbesondere an der Fassade zur Lange Straße setzen die Gebäudeteile den Witterungseinflüssen aus (Gefahr der Schädigung durch Nässe)

- K01 Feuchteschäden im Spritzwasserbereich und im Bereich fehlender oder leerer Dachrinnen und Regenfallrohre (Tenne, Seitengebäude I - III)
- K02 Abplatzungen von Fassadenputzen, Gefahr des Fortschreitens durch Frosteinwirkung und der Schädigung des Tragwerks
- K03 teilzerstörtes Seitengebäude II, Südseite offen
- K04 zerstörte Treppen teilweise nicht benutzbar
- K05 Feuchteschäden im Dachtragwerk, Mauern, Holzkonstruktionen, Decken und Fußböden aufgrund mangelhafter Dachabdichtung (Wohnhaus, Seitengebäude, Tenne, Darren)
- K06 Dachdeckung partiell zerstört (Wohnhaus, Seitengebäude I-III, Tenne und Darre I)
- K07 fehlender Rostschutz für Stahlträger, Beeinträchtigung der Tragkraft, stellen die statische Sicherheit in Frage

- Ä01 beeinträchtigte Ensemblewirkung; südliche Hofseite (am Steinbruch) geöffnet, Festlegung der neuen Grundstücksgrenze verstümmelt den ursprünglichen Hof
- Ä02 Verwendung von unterschiedlichen Baumaterialien sind zwar bauzeitliche Zeugen, stören allerdings das Ensemble in harmonischen Sinne (Industriebeton und Wellasbest)
- Ä03 Verlust von bauzeitlichen Einbauten (Wohnhaus, Darren)
- Ä04 beeinträchtigende Raumwirkung durch nachträgliche Einbauten (Darren, Seitengebäude)
- Ä05 fehlen der mälzereitypischen Aufbauten über den Darren
- Ä06 beeinträchtigte Fassadenwirkung durch nachträgliche Ein- und Umbauten (Darren I u. II, Tenne, Seitengebäude II u. III)
- Ä07 fehlende Farbgestaltung der nördlichen Fassade (Lange Straße), nicht „einladendes“ Grau
