Umnutzung und Umgestaltung des Ensembles  
**Ehemals Mitteldeutsche Malzfabrik**  
 Bad Langensalza | Lange Straße 35

**Entwurf**  
 Freizeitzentrum

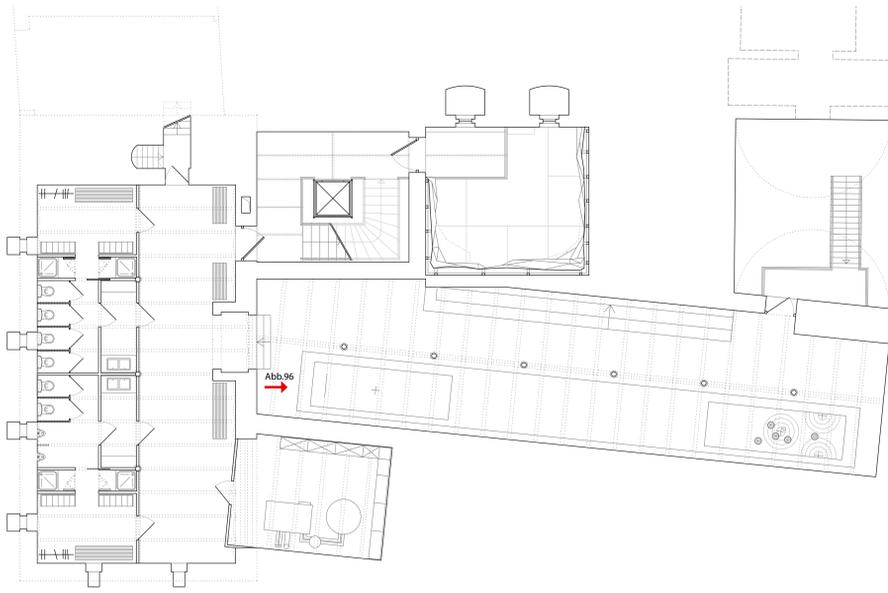
Grundriss Ebene -1 | M 1:100

- Abb.93: im zweiten Untergeschoss befindet sich die zweiläufige Kegelbahn
- Abb.94: das Kegelzubehör
- Abb.95: Perspektive auf die Kegelbahn
- Abb.96: ein Kunstbelag (Rutschigenschaften wie Eis) befindet sich für das Curling im ersten Untergeschoss
